riales y los procedimientos de construcción en la región afectada por el terremoto del 10 de Noviembre de 1922.

EDUARDO AGUIRRE

I. -INTRODUCCION.

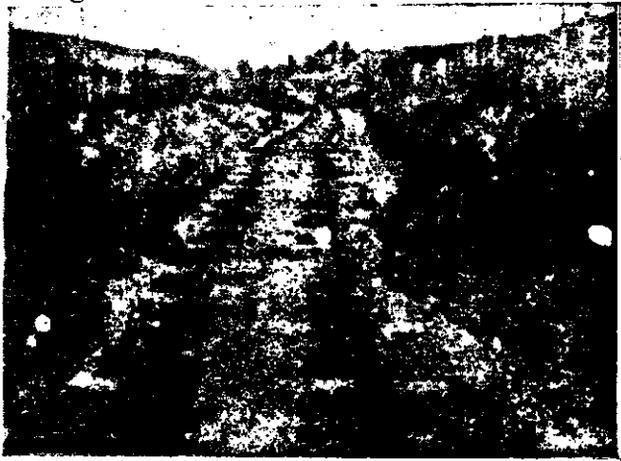
Nicolasa.—Línea térrea entre Vallenar y Freirina. Traslación horizontal de la línea.

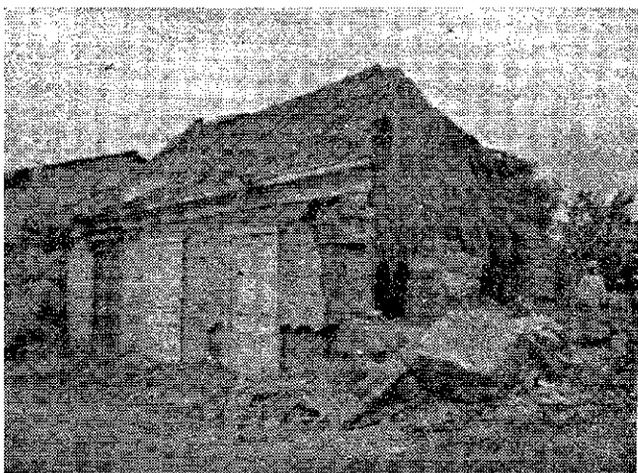
Vallenar.—Casa de tapias

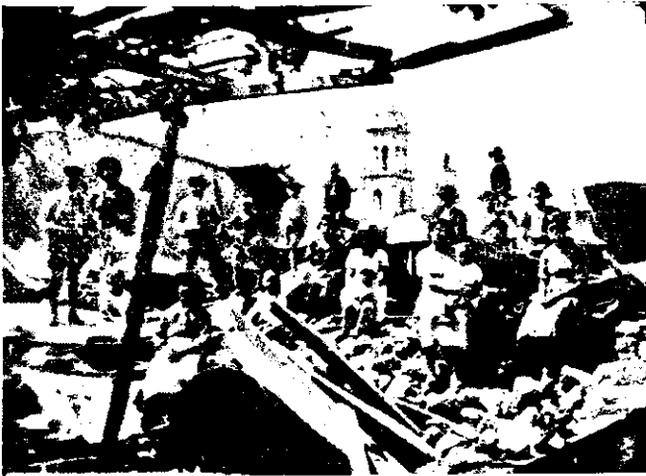
Vallenar. Ruinas y la Iglesia.
